# Bilfergen

**Månedrappport - november 2007**

*Hardanger Fartøyvernsenter*

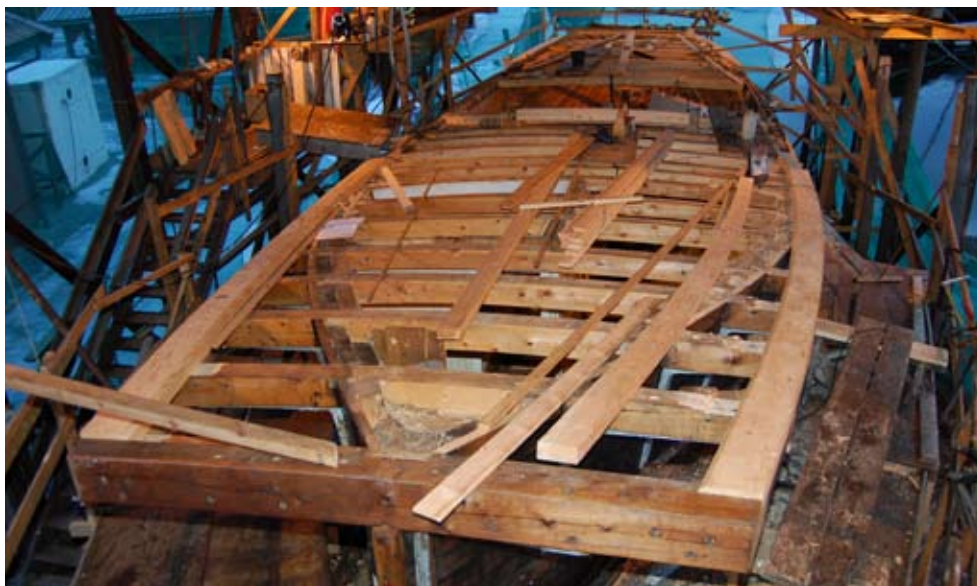
Bildet over viser status på dekk pr. 3/11-2007.

*Før dekkleggingen* kan begynne for alvor må de siste bjelkene på plass. Det mangler i dag 2 hele bjelker, og 3 stikkbjelker. Stikkbjelkene er kortere bjelker som er felt inn i langsgående kraveller. Alle store/tunge ting som maskin, tanker og ballast er nå heist ombord, slik at det er mulig å legge inn de siste bjelkene. Arbeidet med dette pågår nå.

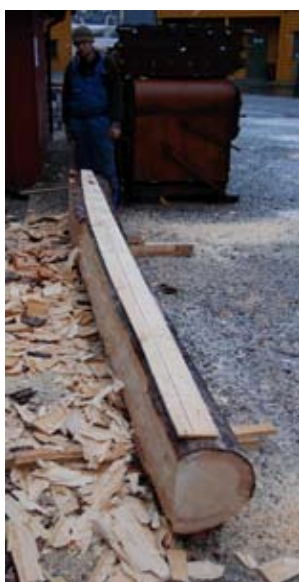
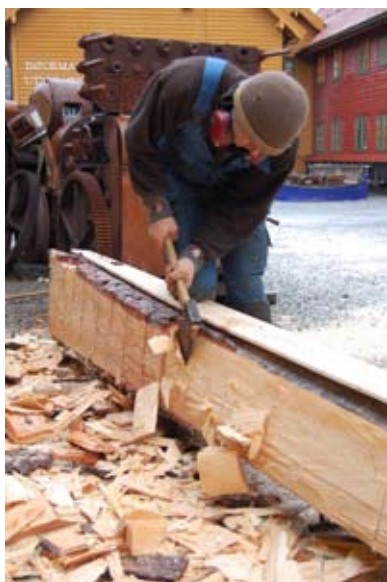
Ivar Hofflandsdal grovhugger sidekjølsvinet før det heises ombord. Sidekjølsvinet ligger ved siden av maskin-fundamentet. Det er bare STB-sidekjøl-svin som skiftes; det andre er i rimelig bra forfatning.

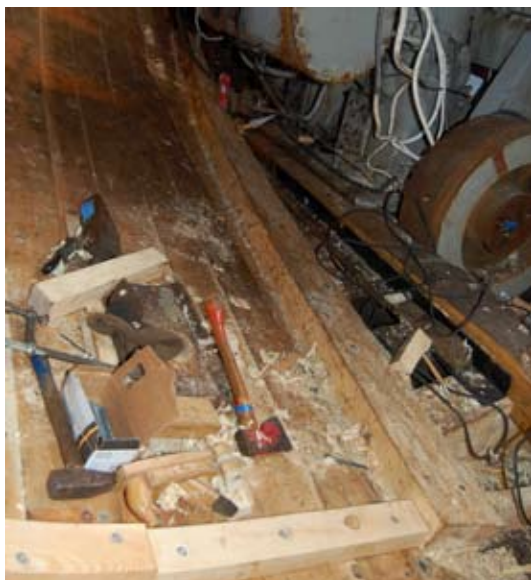
Sidekjølsvinet er boltet fast.  
Der hvor det måtte bores nye hull ble det  
brukt 16 mm bolter; mens i de gamle hull-  
lene ble det brukt 20 mm.  
Boltene er klinket.

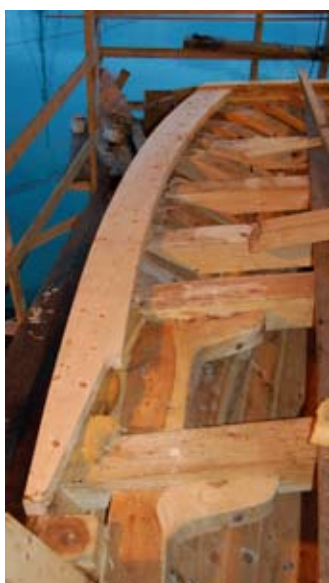
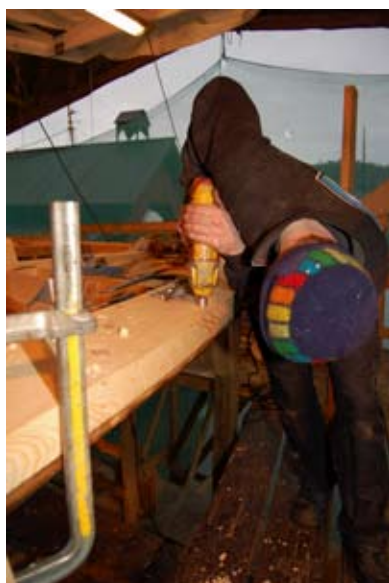
Den akterste skandekksplanken er festet  
på begge sider. Pga. overhengen på hekken  
er det vanskelig å feste planken skikkelig  
i ytterkant. Derfor skrudde vi fast med  
franske treskruer - selv om dette ikke er en  
originalløsning.

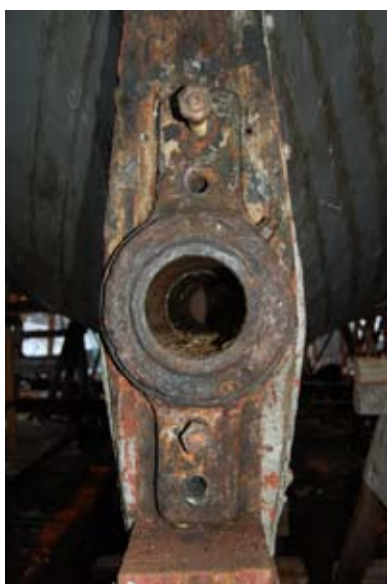
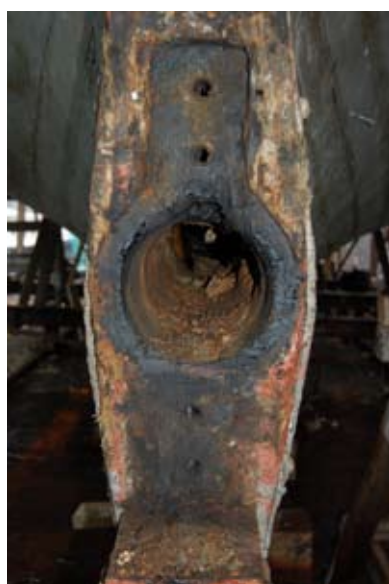
Hylsen sett utenfra; før og etter demon-  
tering. Man ser at de ikke har brukt bek i  
hylsekubben.

*Propellhylsen:* Det har desverre blitt en del uforutsett arbeid med denne pga. manglende godkjenning fra Skipskontrollen. Hylsen er tatt ut og sendt inn til Sveis & Propellservice for reparasjon. Det er nesten klart for å legge dørken, og all garnering er ferdig.

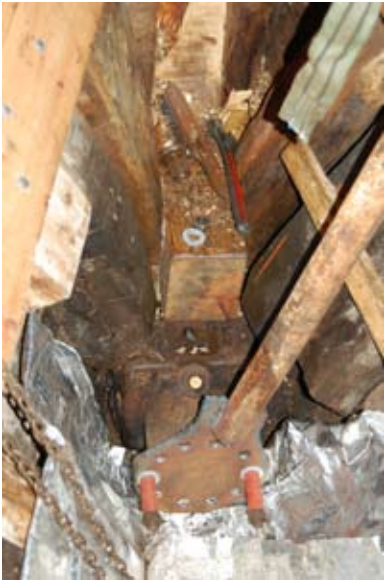
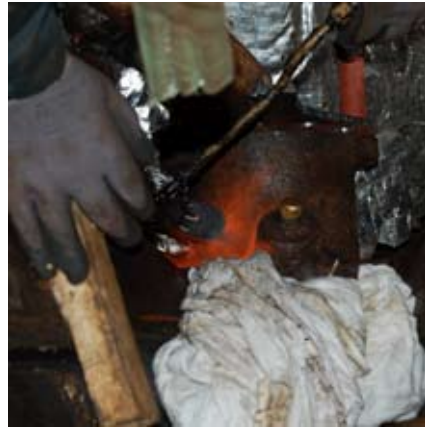
Det gikk ikke å løsne hylsen utvendig, så den innerste delen ble skrudd av først. En ”kjempefastnøkkel” ble laget for anledningen, og boltet fast. Men før vi kunne begynne å skru måtte godset varmes opp. Det er ikke bare i det trange området, med alt treverket rundt.

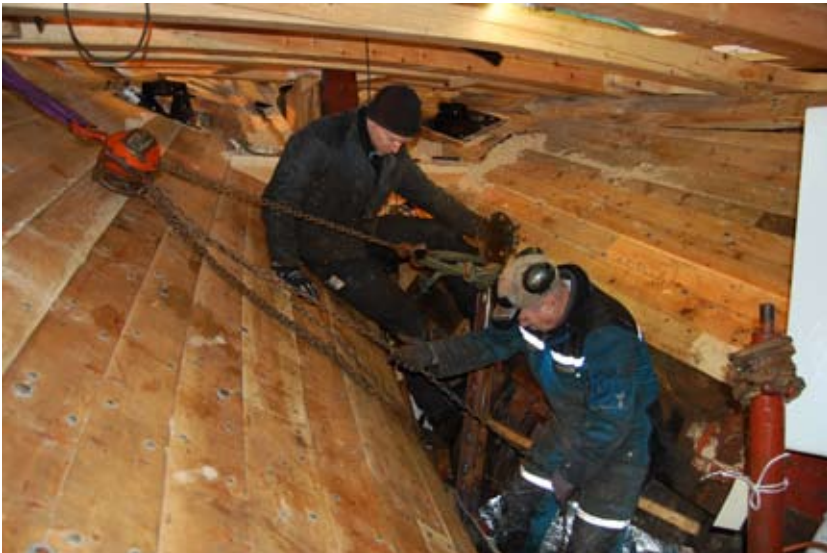
Mikkel Rust og Måns Jonsson skruer fra hverandre hylsa ved hjelp av kjettingtalje.

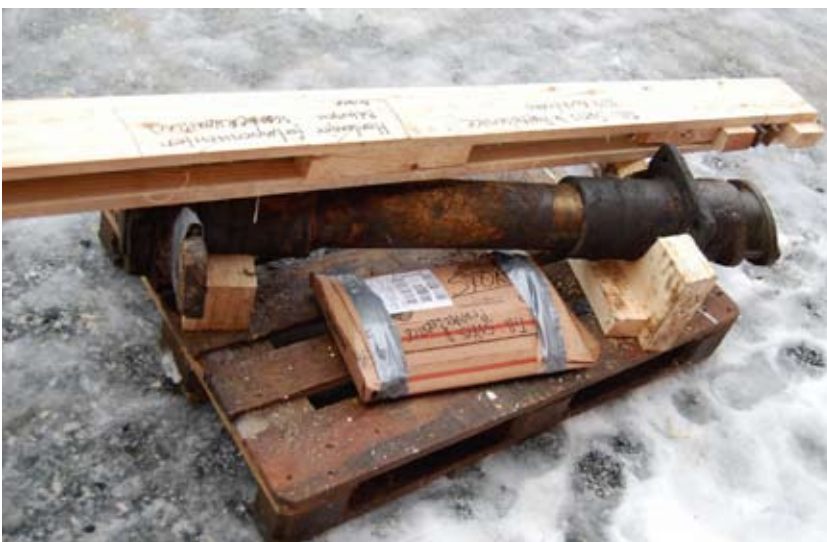
Komplett hylse; klar for reparasjon hos Sveis & Propellservice.

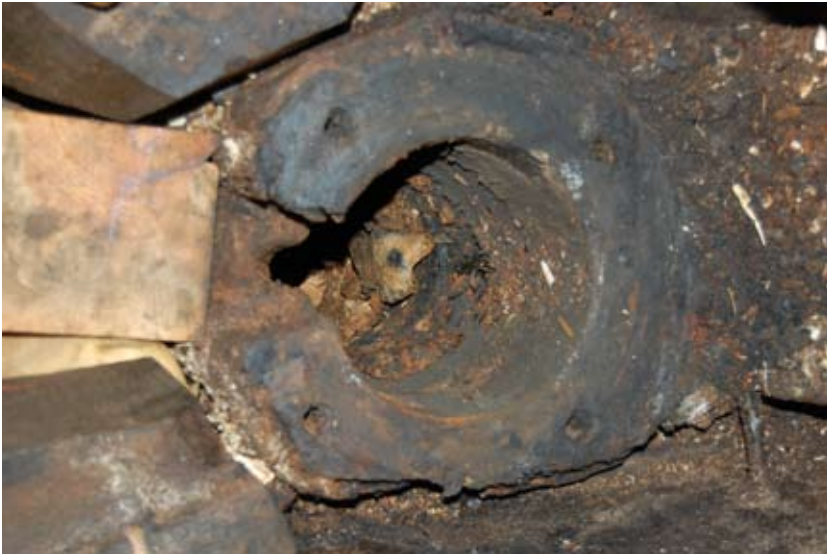
Hylsekubben er svært dårlig i innerkant, og skal "amputeres". Det skal legges inn en bunnstokk som erstatning for den ytterste delen. Senere, når hylsen er på plass igjen, skal det hele bekes fast. Da blir det tett og solid.

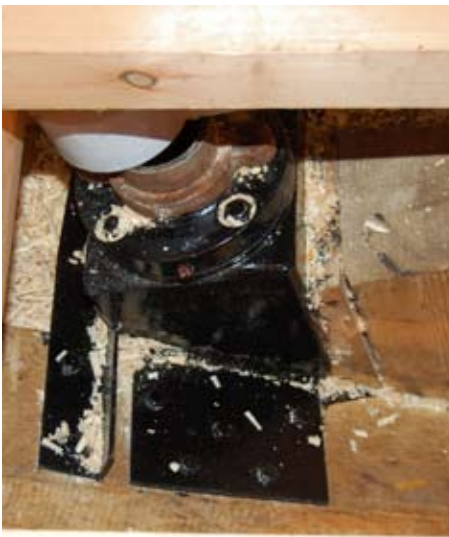
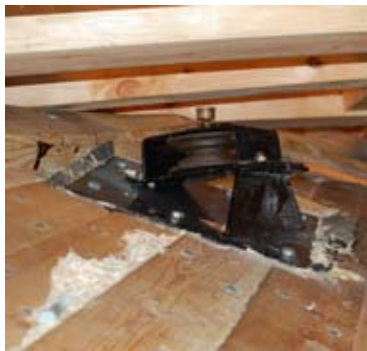
Rorbeslaget med lager og pakkboks er montert etter noe justering. Konstruksjonen var såpass dårlig at den ble forsterket. Blokkene for styrekjetting er også montert.

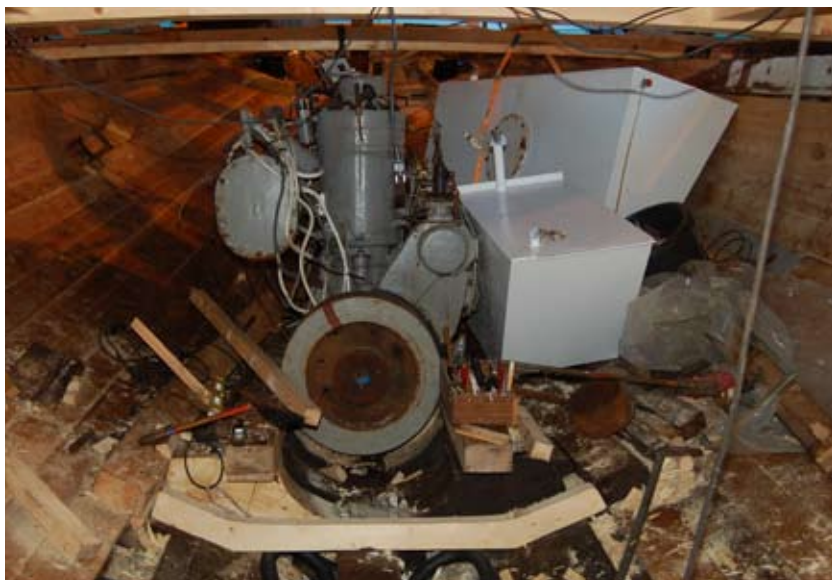
Status for maskinrom pr. 3/12:

Maskinen er skjøvet tilbake og står nå på rette plassen. Når maskinen er retta inn etter propellakslingen kan den boltes fast. Tankene er heist ombord (drivstoff og vann) men ikke festet.

I forkant av maskinfundamentet er det satt opp nytt spikerslag for maskinromskott.
