# Essesveising av riggbeslag

## Forsøk med essesveis

Hardanger Fartøyvernssenter  
Rapport nr. 1-2008  
Januar 2008

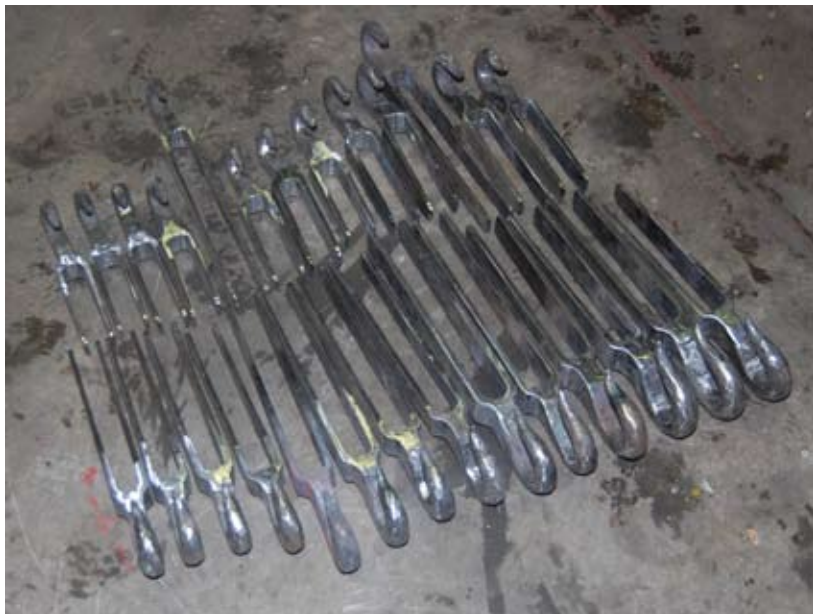
1: Nysmidde blokkbeslag til "Svanhild".

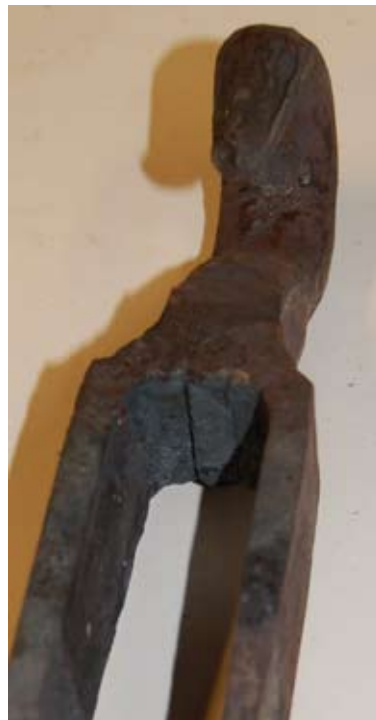
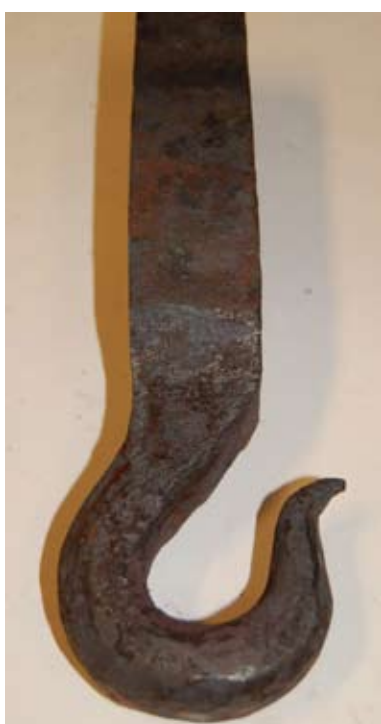
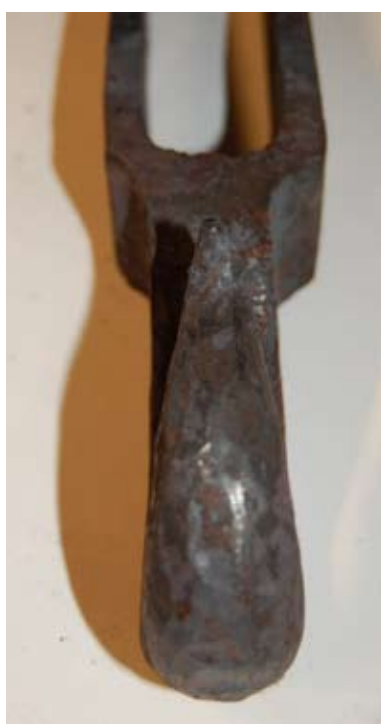
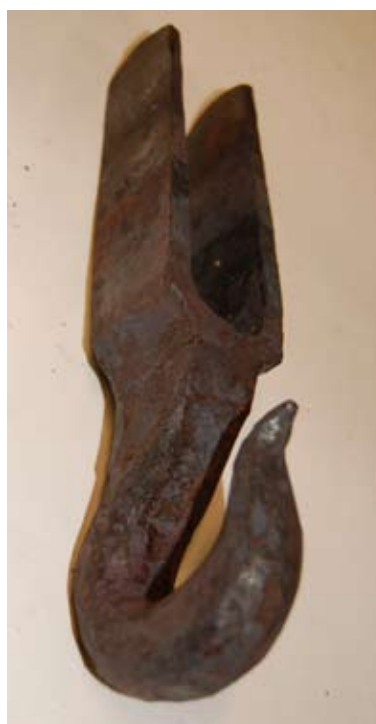
2 - 6: Nysmidde blokkbeslag med riktig godstykkelse og vellykket essesveis.

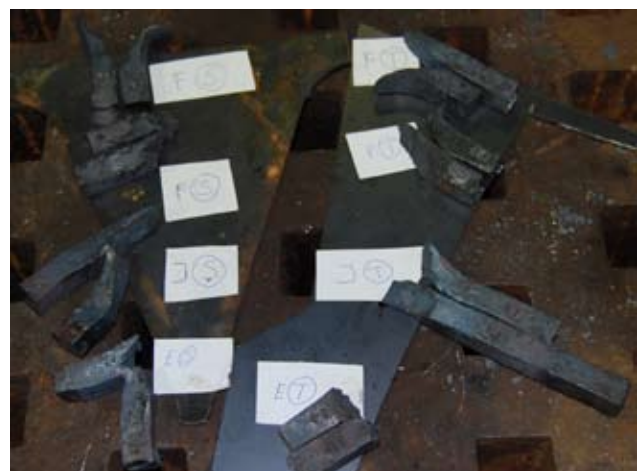
Vi startet med å sveise sammen små prøvestykker, som vi knakk opp igjen ved å bøye prøven frem og tilbake i en skrustikke. Begge smedene lagde hvert sitt sett med så likeartede prøver som mulig. Dette skulle redusere muligheten for individuelle avvik. Vi bedømte utførelsen av essesveisen, og antall bøy, type brudd og bruddflate ble dokumentert. Bildet over viser alle prøvene samlet.

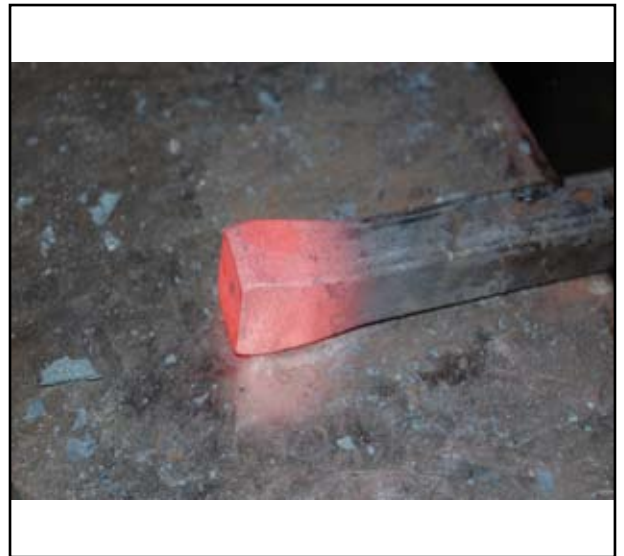
**II:** Det er stuket et "hode" på firkantstålet som skal formes til en sveiseleppe.

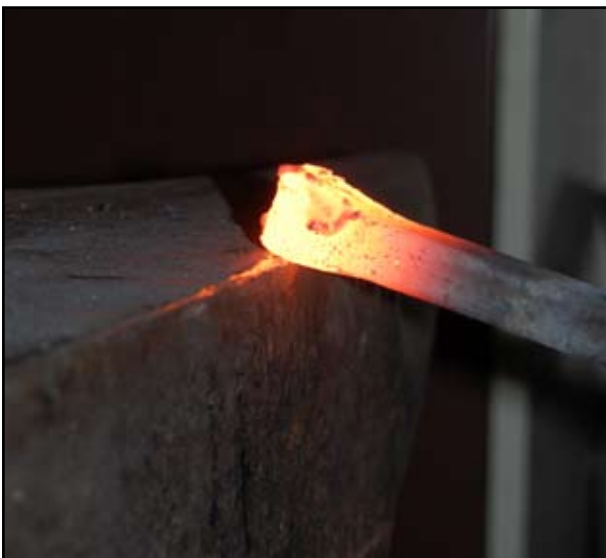
**III:** "Hodet" legges på kanten av ambolten.

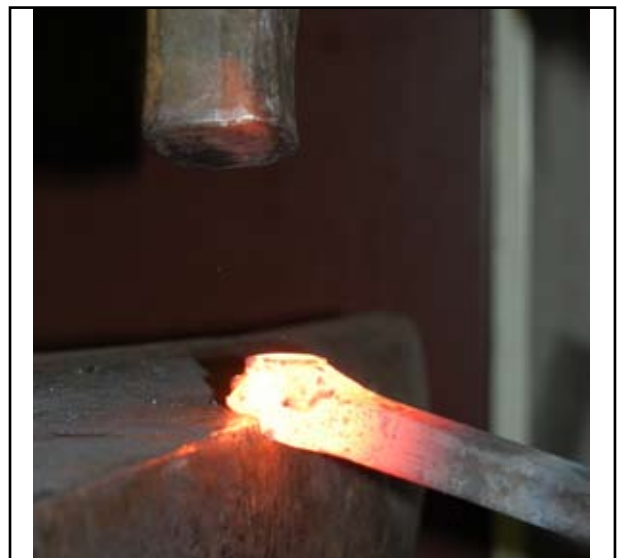
**IV:** Kanten på ambolten lager et hakk i "hodet".

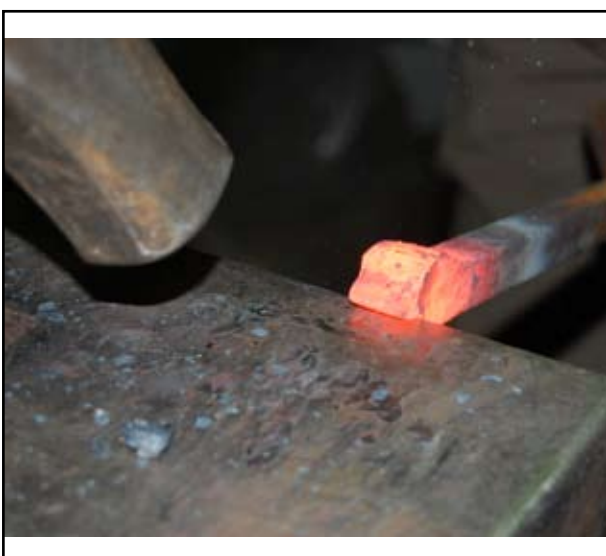
**V:** Sveiseleppen formes på ambolten.

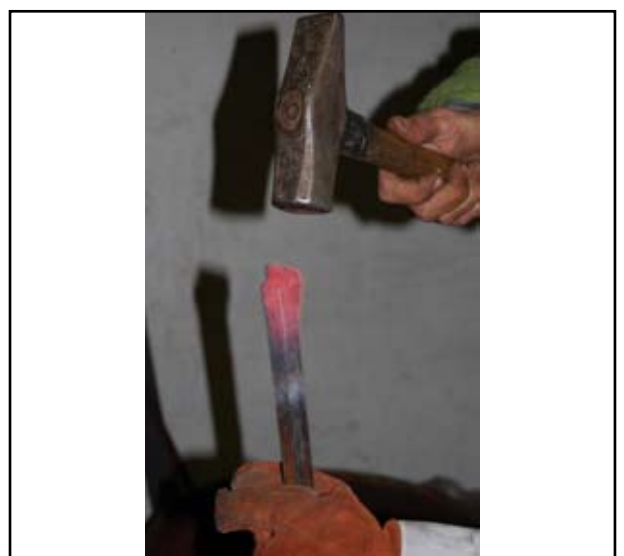
**VI:** En siste justering av sveiseleppen.

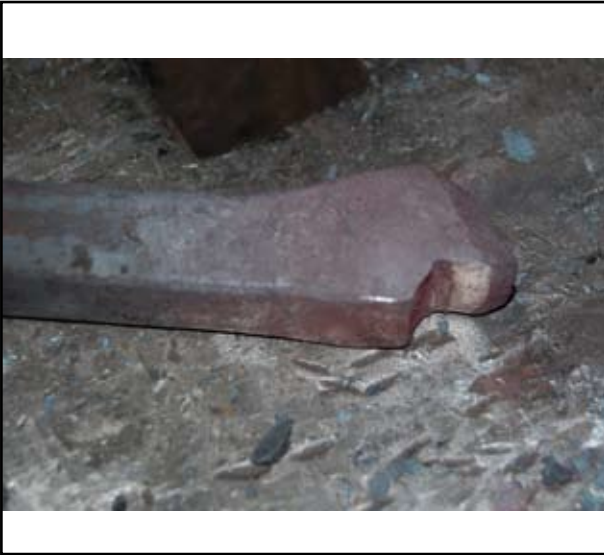
**VII:** Den ferdige sveiseleppen.

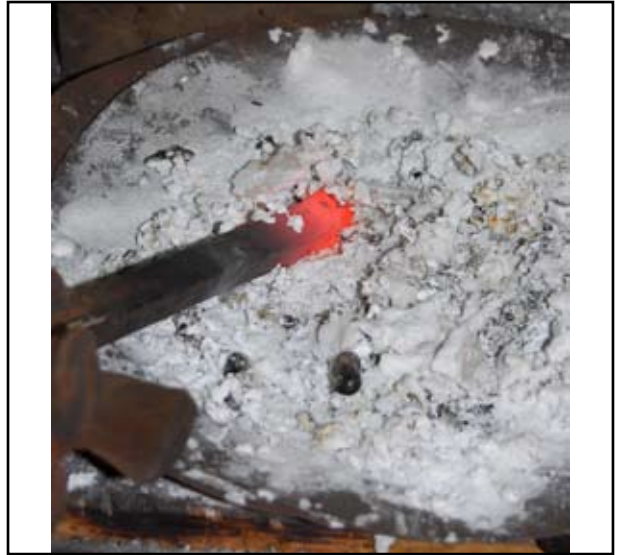
**VIII:** Stålet legges i boraks.

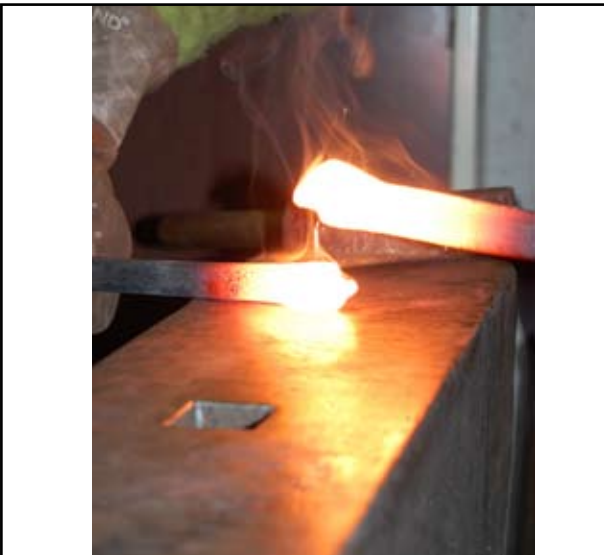
**IX:** Det er like før de to delene slås ihop.

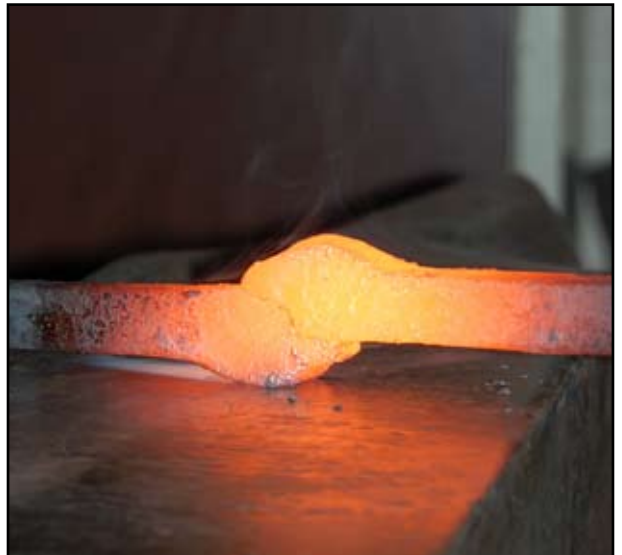
**X:** De to delene passer fint sammen.

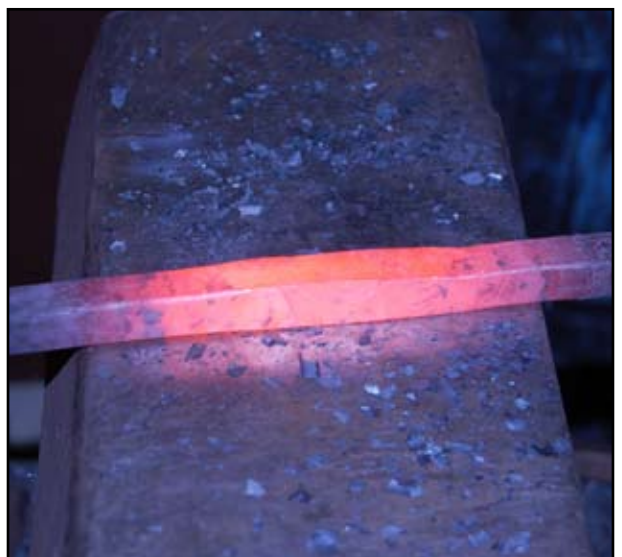
**XII:** Sveisen er ferdig. Firkantstålet har nå samme dimensjon (16 mm) hele veien.

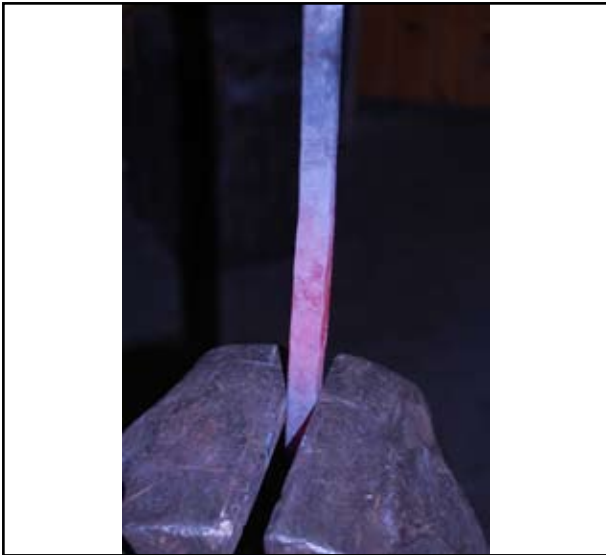
**XIII:** Prøven er klemt fast i skrustikken.

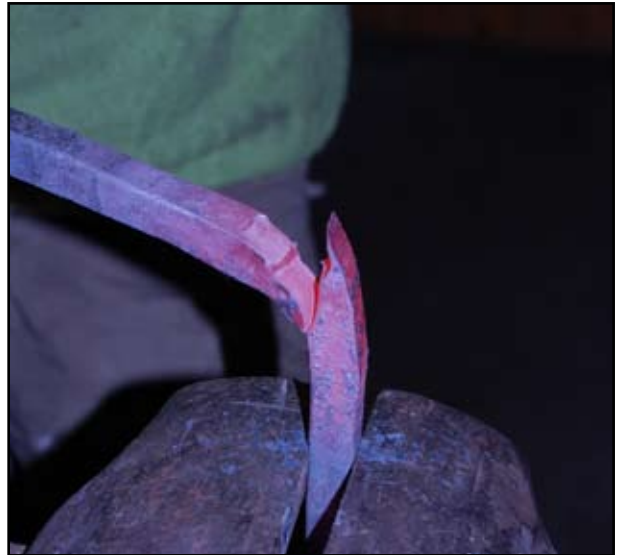
**XIV:** Prøven brekker ved første bøying.

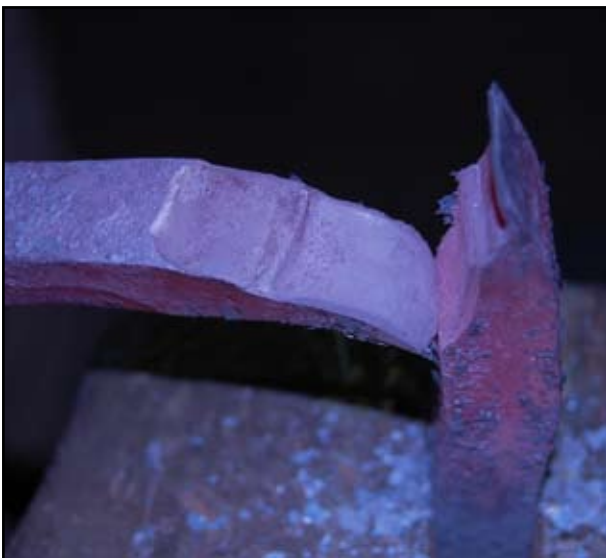
**XV:** Den rene bruddflaten tyder på dårlig heft.

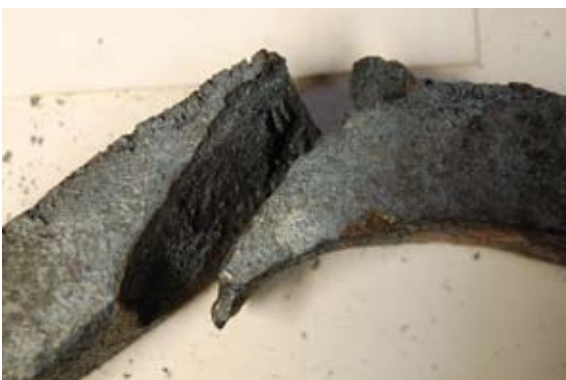
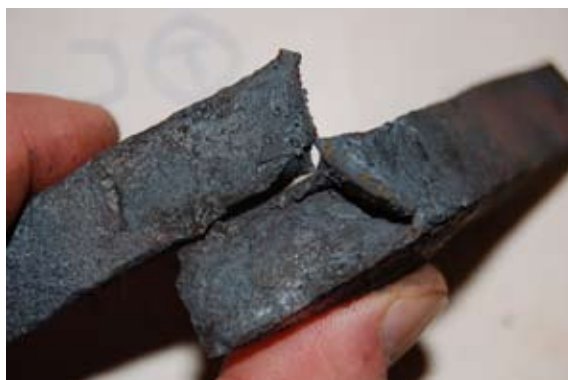
Prøve (J)T

- (J)T** Selv om denne prøven var sveiset litt skjevt ble det en god sveis. Åpnet etter 13 drag (bøying).  
 Bruddflate: Sprakk i sveisen, den ene sveiseleppen revnet, medium kornet overflate.

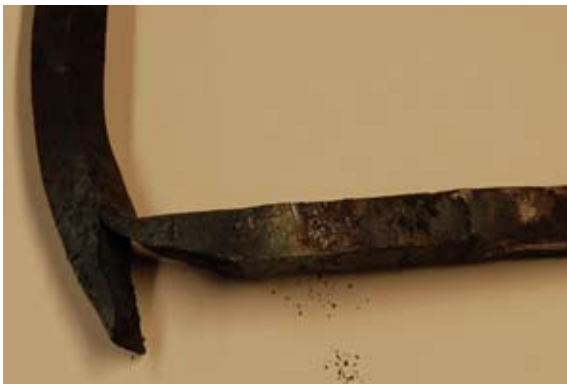
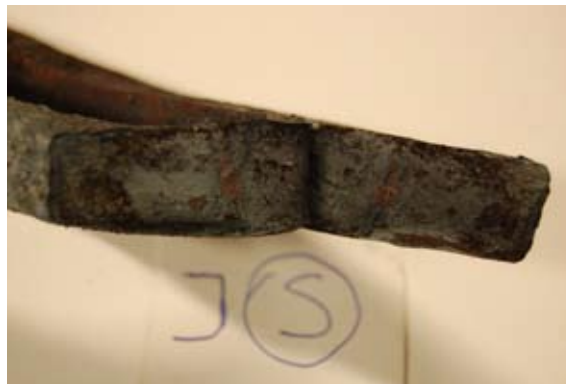
Prøve (J)S

(J)S Lettsveist, med godt resultat. Åpnet etter 10 drag. Bruddflate: Sprakk i sveisen, lett kornet overflate.

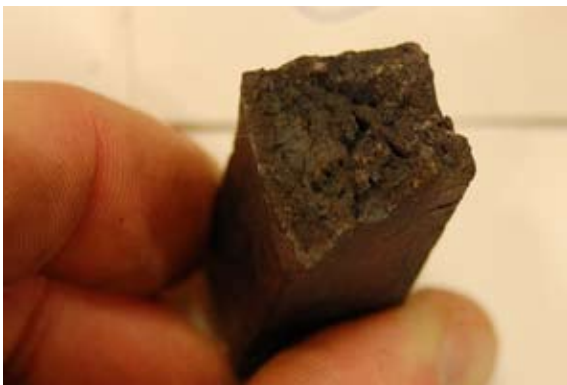
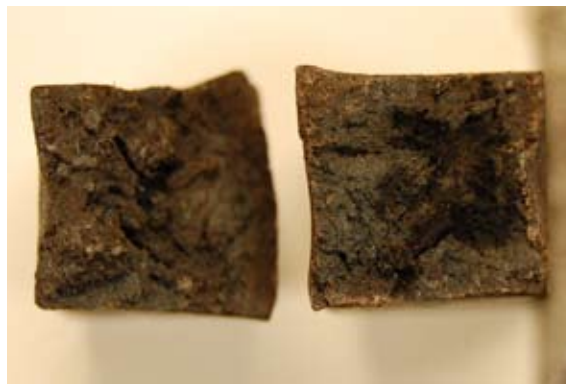
Prøve (E)T

(E)T Lettsveist. Etter 5 drag knakk jernet rett av *under* sveisen. Forsøket ble gjentatt med samme resultat. Ingen tegn til brudd på sveisen. Bruddflate: Grovkornet struktur.

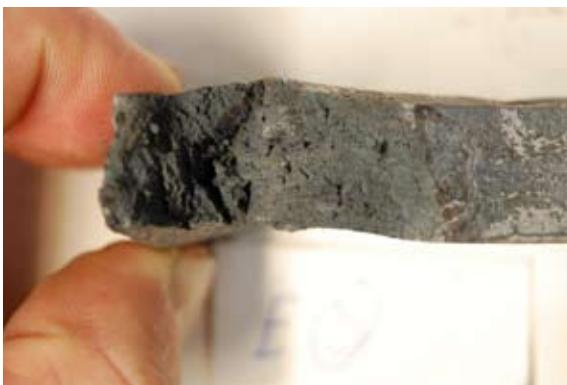
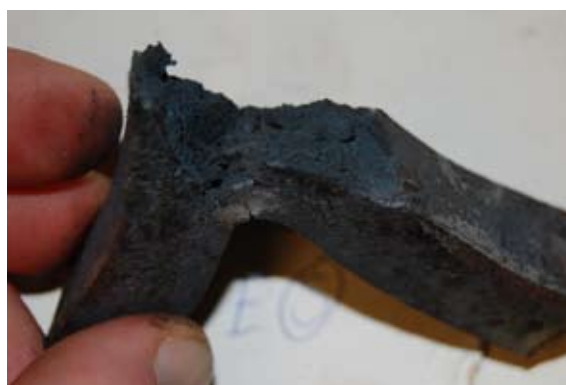
Prøve (E)S

(E)S Det ble en liten sprekk ved siden av sveisen, ellers ok. Knakk etter 4 drag. Bruddflate: Sprakk i sveisen, grov struktur.

Med unntak av sprekkdannelse i prøve (E)S, og en leppe som ikke ble ordentlig sveist inn på prøve (P)S, synes vi sveisene så vellykkede ut. Det var ikke mulig å se noen svakheter eller forskjeller mellom de forskjellige prøvene før bøyning. Generelt sveiste Terje på høyere temperatur enn Seppe. Han er vant å sveise smijern som tåler høy og lang oppvarming uten at emnet brenner i stykker. Vi mener at prøvene viste tydelige forskjeller i bruddannelse, og at dette har stor betydning for styrken i en sveis. Slik har vi rangert materialene etter egnethet for essesveising.

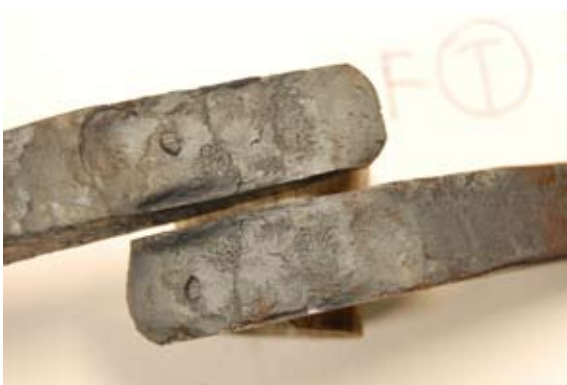
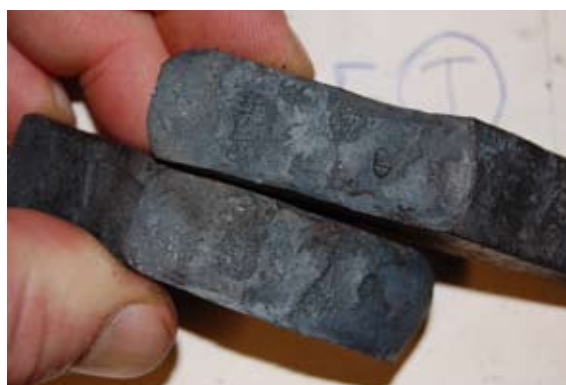
Prøve (F)T

(F)T Vanskelig å sveise, men det ble en god sveis. Åpnet seg helt etter 1 drag. Bruddflate: Glatt overflate, kor nete partier.

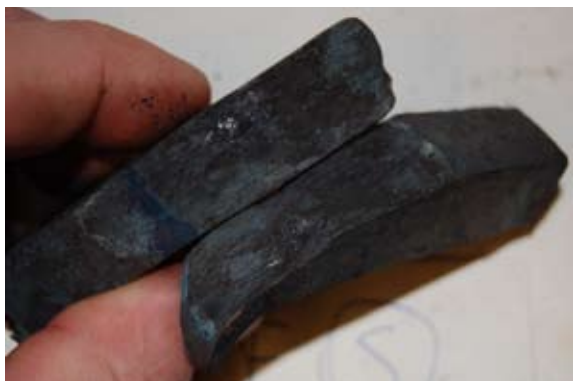
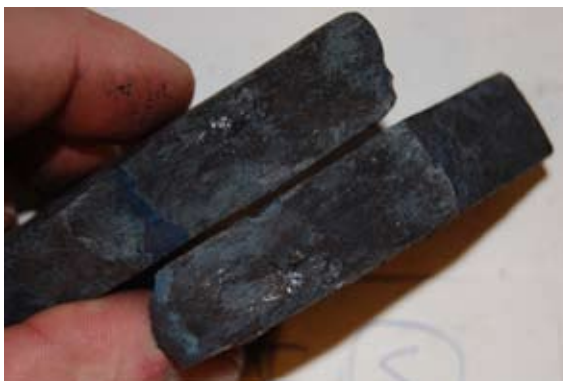
Prøve (F)S

**(F)S** God sveis. Revnet helt etter 3 drag. Bruddflate: Åpnet seg fullstendig etter sveisen, nesten glatt overflate.

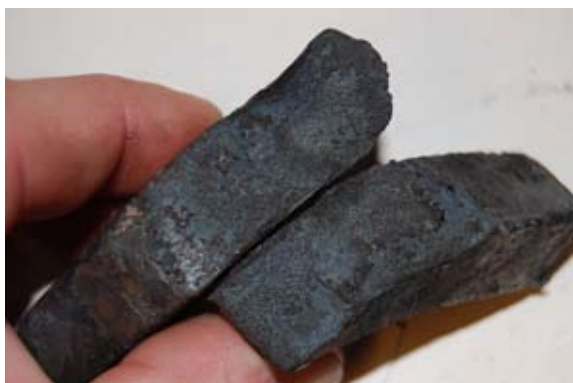
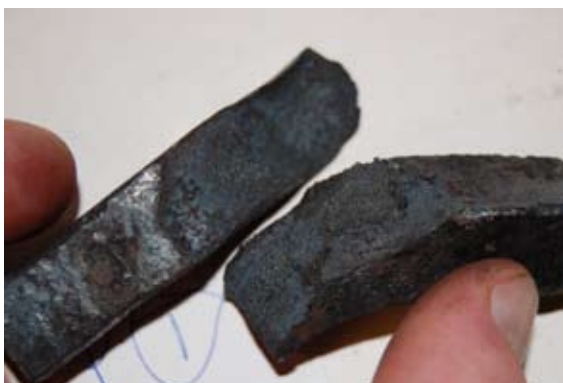
Prøve (P)T

**(P)T** God sveis. Revnet helt etter 4 drag. Bruddflate: Kornet struktur.

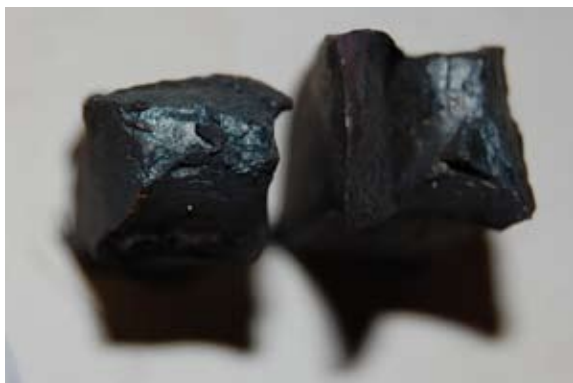
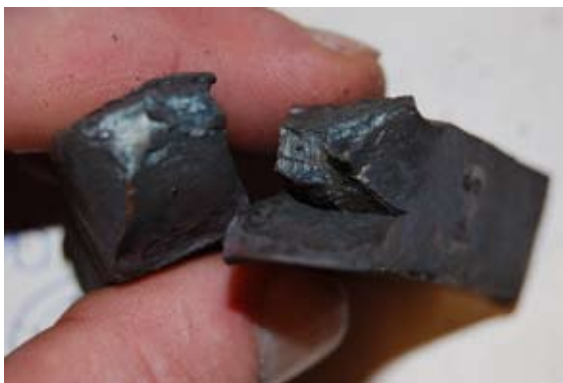
Prøve (P)S

**(P)S** Lettsveist, den ene leppen ble ikke ordentlig sveist inn. Revnet delvis og knakk etter 4 drag. Bruddflate: Glatt overflate.

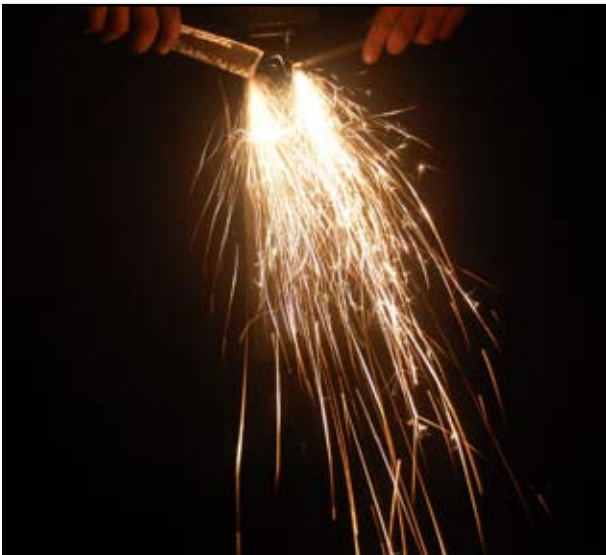
7: Prøven til høyre er karbonholdig. Den lager mer "stjerneskudd" enn prøven til venstre.

Både (J) og (E) inneholder svært lite om noe karbon. (E) hadde en rødere glød, noe som kan skyldes større mengde andre metaller eller at slaggestene avgir farge under slipping. (F) og (P) inneholdt lik mengde karbon som forventet. Alle riggbeslag inneholdt lite karbon, og gav ikke rødskjær. Gnistprøven av stevnbeslaget liknet (E).

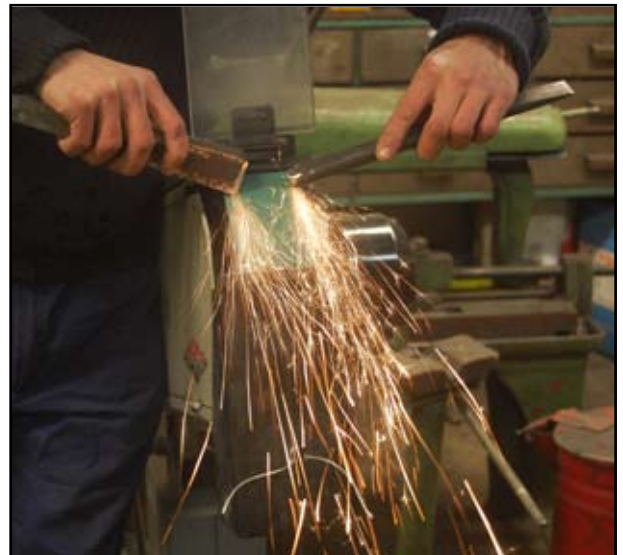
8: Det kreves litt erfaring for å tolke en gnistprøve.

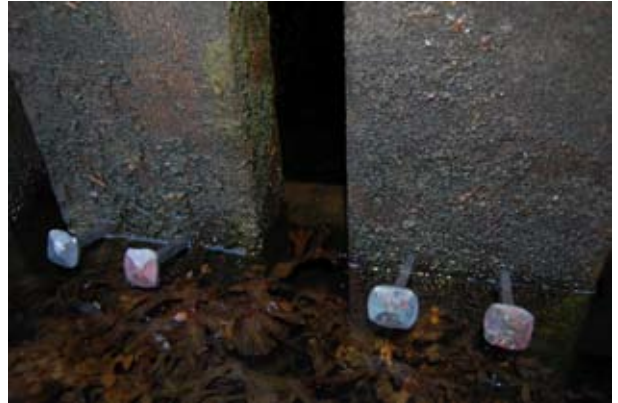
9: De fire spikerne er satt akkurat i flomålet, slik at de blir utsatt for vekselvis luft og vann.

Vi smidde en 5" spiker av hver jernkvalitet, som vi spikret fast i vannlinja på kaianlegget ved Hardanger Fartøyvern-senter (under broa til flyteanlegget). Disse vil bli kontrollert med jevne mellomrom; så det blir spennende å se om de tæres forskjellig.

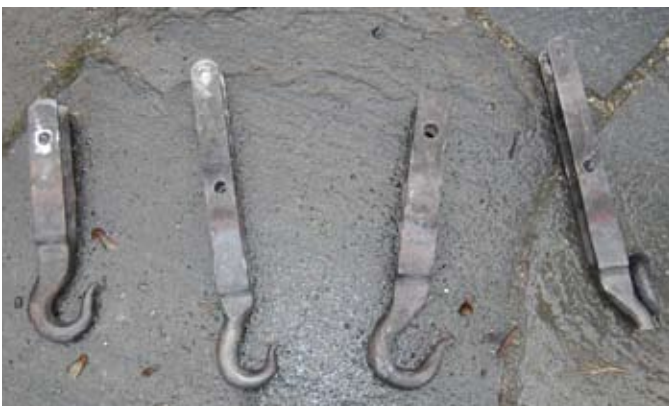
10: De fire beslagene som ble utsatt for belastningsprøven (etter prøven).

- Blokk 1** 9" enkelblokk med hundsvott. Smijern (*E*).
- Blokk 2** 9" enkelblokk med hundsvott. Plate (*P*).
- Blokk 3** 9" enkelblokk uten hundsvott. Plate (*P*).
- Blokk 4** 13" enkelblokk uten hundsvott. Plate (*P*).

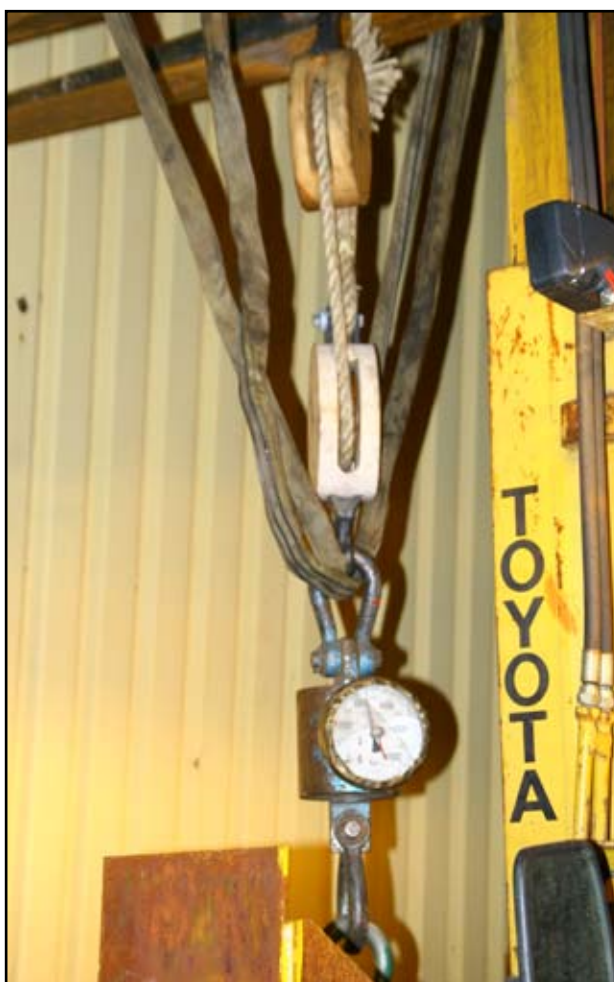
**14:** Utsnitt fra testoppsettet: Blokker og vekt.

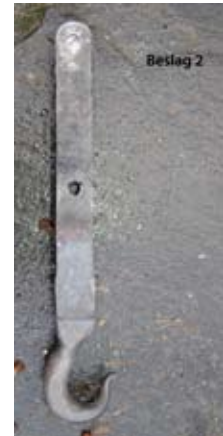
15: Beslag 2.

Dette oppsettet ble belastet til 5,7 tonn. **Blokk 2** hadde åpnet seg til 35 m/m (*mål "i"*). Strekkmerker og avsprengt glødeskall viste at kroken rettet seg ut i *området "j"*.

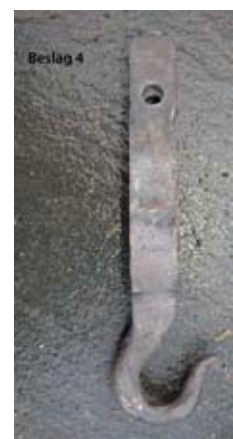
15: Beslag 4.

Dette oppsettet ble belastet til 5,7 tonn. Kroken på **blokk 4** åpnet seg til 42 m/m (*mål "i"*). Det var strekkmerker i *området "j"*.
